| Projektnamn:<br>Brf Sjödalen | Projektnummer:<br>2185 | Ansvarig:<br>Robin Villingstam | Datum:<br>2025-03-10 |

## Inspektionsutlåtande / Brf Sjödalen

**Adress: Förrådsvägen 14 141 46 Huddinge, Sjödalsvägen 19a 141 46 Huddinge, Sjödalsvägen 19b 141 46 Huddinge****Beställare: Hsb****Arbetsbeskrivning / Syfte:**

Film av stammar för planering av stamspolning/status av ledningarnas drift.

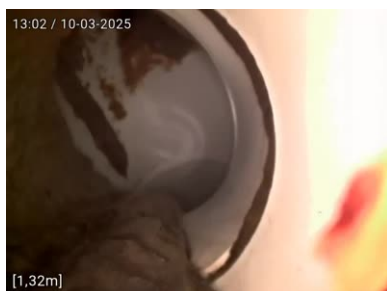
**Bildnamn:** 1\_2\_A, Videotid: 36s

- #2 Avstånd: 1.32 m. Grad: 2 Sediment 2. Reduktion av rörets tvärsnittsarea som är från 5% och upp till 15%[sanitärt avfall](#).
- #3 Avstånd: 18.43 m. Grad: 2 Sediment 2. Reduktion av rörets tvärsnittsarea som är från 5% och upp till 15%[sanitärt avfall](#).

Sediment 2. Reduktion av rörets tvärsnittsarea som är från 5% och upp till 15%, [sanitärt avfall](#).

Stamspolning bör planeras in.

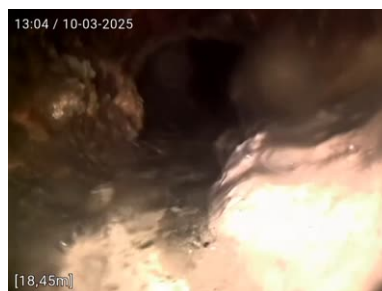
**Bildnamn:** 1\_3\_A, Videotid: 143s

Sediment 2. Reduktion av rörets tvärsnittsarea som är från 5% och upp till 15%, [sanitärt avfall](#).

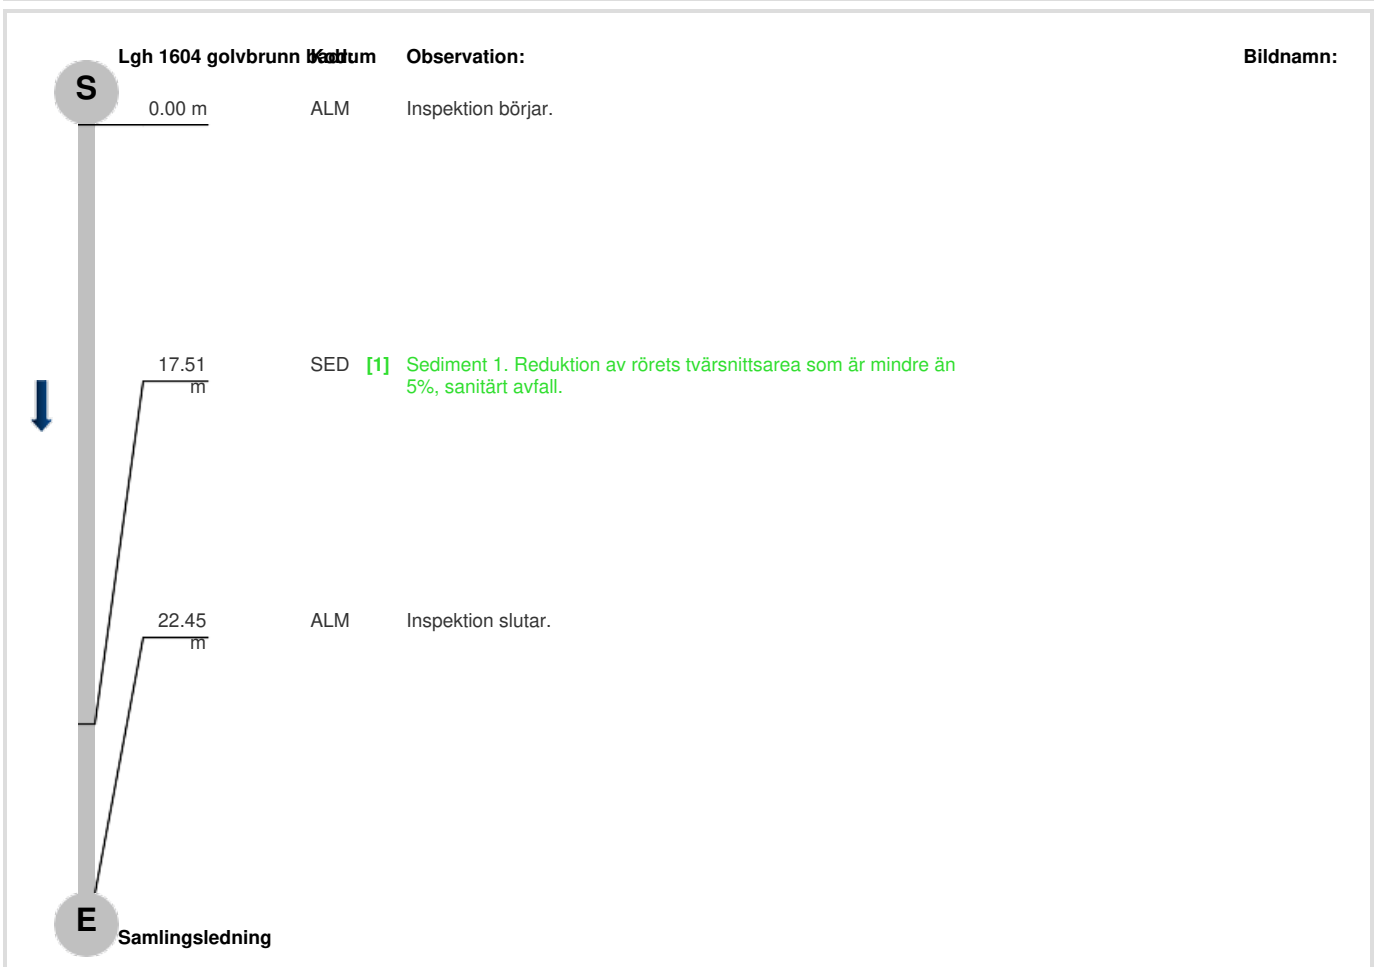
Badrum: Mindre mängd sediment på rörväggar längst ner i fastighet samt sidodragning av stam/samlingsledning.

- #2 Avstånd: 17.51 m. Grad: 1 Sediment 1. Reduktion av rörets tvärsnittsarea som är mindre än 5%[sanitärt avfall](#).

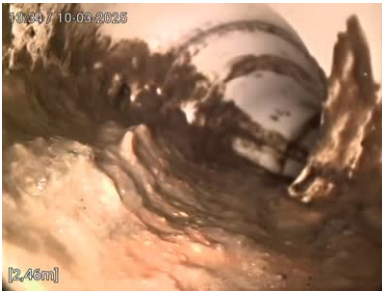
- #2 Avstånd: 2.46 m. Grad: 3 Sediment 3. Reduktion av rörets tvärsnittsarea som är från 15% och upp till 30%[sanitärt avfall](#).
- #3 Avstånd: 19.49 m. Grad: 4 Sediment 4. Reduktion av rörets tvärsnittsarea som är från 30% eller större,[sanitärt avfall](#).

**Bildnamn:** 3\_2\_A, Videotid: 303sSediment 3. Reduktion av rörets tvärsnittsarea som är från 15% och upp till 30%, [sanitärt avfall](#).

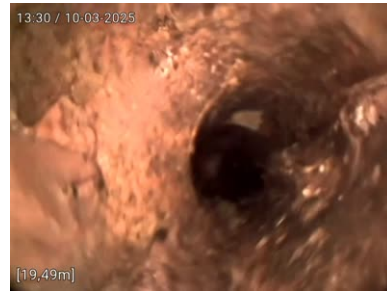
**Bildnamn:** 3\_3\_A, Videotid: 51sSediment 4. Reduktion av rörets tvärsnittsarea som är från 30% eller större, [sanitärt avfall](#).

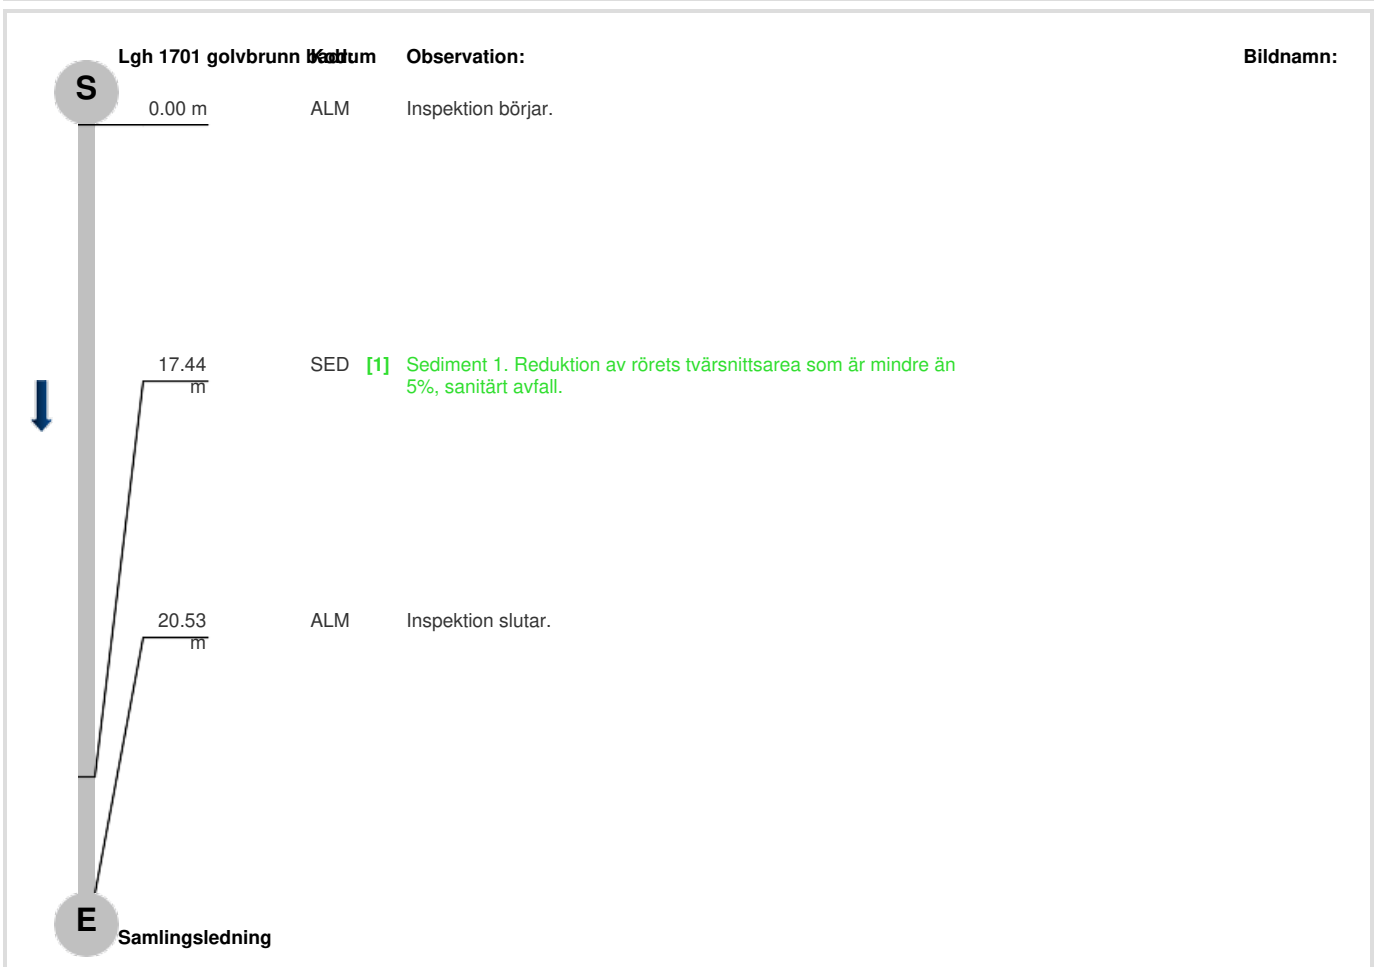
Badrum: Mindre mängd sediment på rörväggar längst ner i fastighet samt sidodragning av stam/samlingsledning.

- #2 Avstånd: 17.44 m. Grad: 1 Sediment 1. Reduktion av rörets tvärsnittsarea som är mindre än 5%[sanitärt avfall](#).

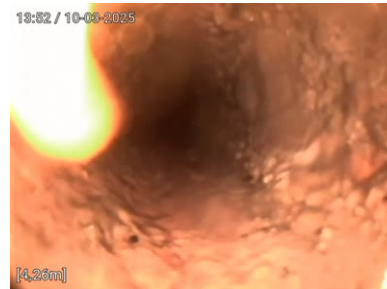
**Bildnamn:** 5\_3\_A, Videotid: 76sSediment 2. Reduktion av rörets tvärsnittsarea som är från 5% och upp till 15%, [sanitärt avfall](#).

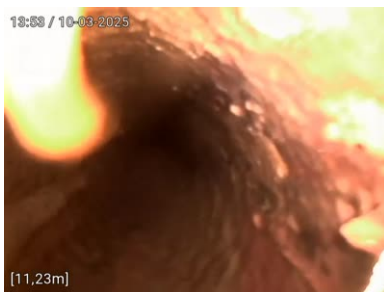
**Bildnamn:** 5\_4\_A, Videotid: 160sSediment 3. Reduktion av rörets tvärsnittsarea som är från 15% och upp till 30%, [sanitärt avfall](#).
