| Projektnamn:<br>Brf Sjödalen | Projektnummer:<br>2185 | Ansvarig:<br>Robin Villingstam | Datum:<br>2025-03-10 |

## Inspektionsutlåtande / Brf Sjödalen

**Adress: Förrådsvägen 14 141 46 Huddinge, Sjödalsvägen 19a 141 46 Huddinge, Sjödalsvägen 19b 141 46 Huddinge****Beställare: Hsb****Arbetsbeskrivning / Syfte:**

Film av stammar för planering av stamspolning/status av ledningarnas drift.

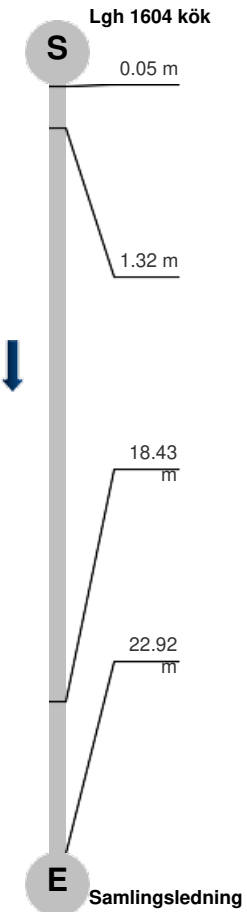
Kök: Sediment i stick (lokalt i lägenhet) sediment i sidodragning av stam/samlingsledning. Stam ser ut att ha blivit spolad i relativ närtid då det endast finns mindre mängd sediment längst ner i fastighet.

| | Kod: | Observation: | Bildnamn: |
|---|---|---|---|
| SED | [2] | Sediment 2. Reduktion av rörets tvärsnittsarea som är från 5% och upp till 15%, sanitärt avfall. | 1_2_A |
| SED | [2] | Sediment 2. Reduktion av rörets tvärsnittsarea som är från 5% och upp till 15%, sanitärt avfall. | 1_3_A |

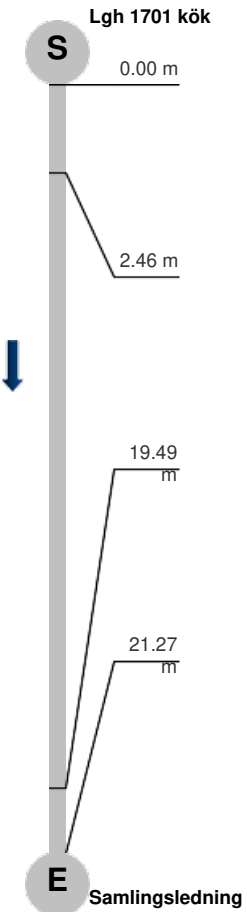
| | Kod: | Observation: | Bildnamn: |
|---|---|---|---|
| SED [3] | | Sediment 3. Reduktion av rörets tvärsnittsarea som är från 15% och upp till 30%, sanitärt avfall. | 3_2_A |
| SED [4] | | Sediment 4. Reduktion av rörets tvärsnittsarea som är från 30% eller större, sanitärt avfall. | 3_3_A |

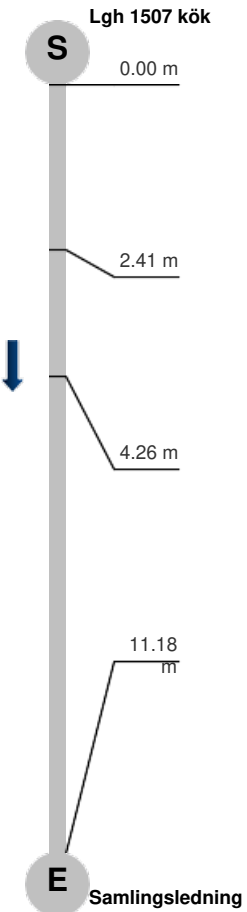
| | Kod: | Observation: | Bildnamn: |
|---|---|---|---|
| SED | [3] | Sediment 3. Reduktion av rörets tvärsnittsarea som är från 15% och upp till 30%, sanitärt avfall. | 5_2_A |
| SED | [2] | Sediment 2. Reduktion av rörets tvärsnittsarea som är från 5% och upp till 15%, sanitärt avfall. | 5_3_A |
